5 INCONTRI DI FORMAZIONE ONLINE

MICHELE SOMMARGA

Geologo

LA GEOLOGIA DELLA VALLE DEL TASSO

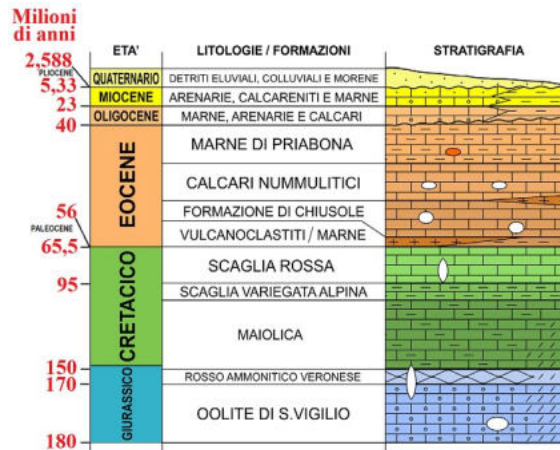
Fig. a: Colonna Stratigrafica e Cronologica delle Formazioni Rocciose del M. Baldo citate nel testo (da Zorzin e Tottola, 2020, modificato).

I riferimenti del testo alle formazioni rocciose attraversate dal Torrente Tasso sono meglio comprensibili familiarizzando con la sequenza cronostatigrafica di queste ultime (fig. a); le foto servono a riconoscere, per quanto possibile, il loro aspetto e la morfologia montana che originano (fig. b).

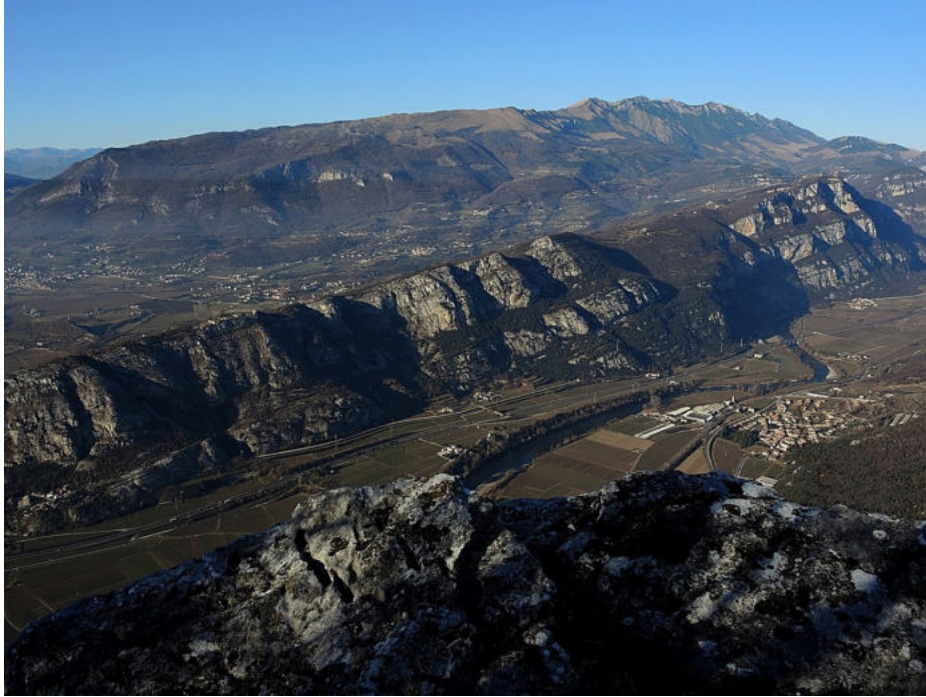
Fig. 4: Il margine superiore orientale della sinclinale baldense aggetta sulla Val d'Adige, mentre le cime più rilevate della catena montuosa corrispondono alla cresta dell'anticlinale (foto, dal M. Pastello, di Raffaello Boni).

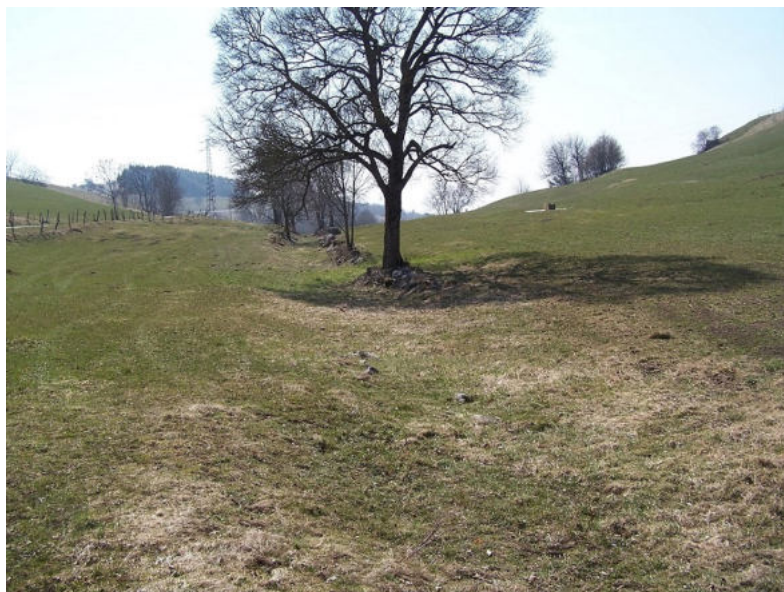
Fig. 6: Il solco iniziale del Tasso (quota 1.005) è inizialmente solo appena accennato, ma già atto ad accogliere i primi ruscellamenti superficiali (foto dell'Autore).

Il Tasso nasce all'incirca a quota 1005, 500 m a Nord di località Pravazzar (figg. 5 e 6), scavando il suo alveo iniziale nei *sedimenti di età eocenica*; dopo poco più di 2 Km riceve da destra le acque della valle Salve Regina e della sua sorgente Bergola a quota 875 (in fig. 7, da non confondere con l'omonimo Fosso già citato), nonché della sorgente Carane da sinistra (fig. 8), che scaturisce a quota 844 da una caverna modellata nella *Scaglia Rossa* che presenta uno sviluppo lineare di 33 m su di un dislivello di 7.

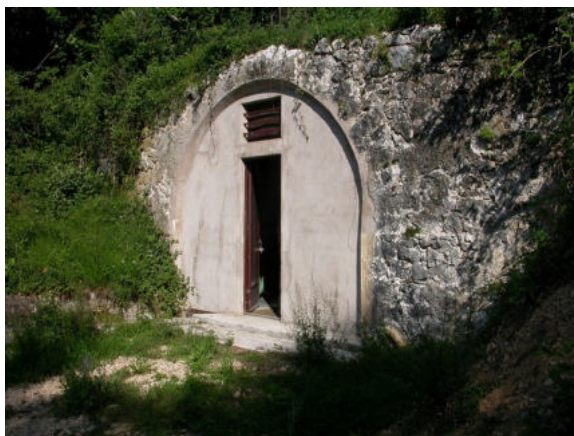
Fig. 7: Ingresso della sorgente Bergola a quota 875 (foto del Dr. Roberto Zorzin),

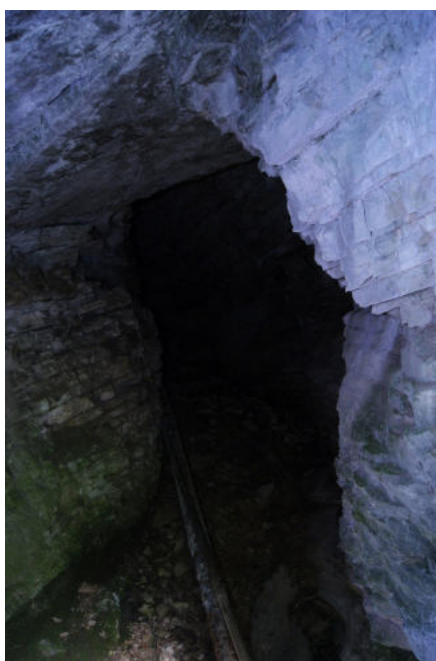
Fig. 8: Ingresso della Sorgente Carane a quota 844 (foto del Dr. Roberto Zorzin).

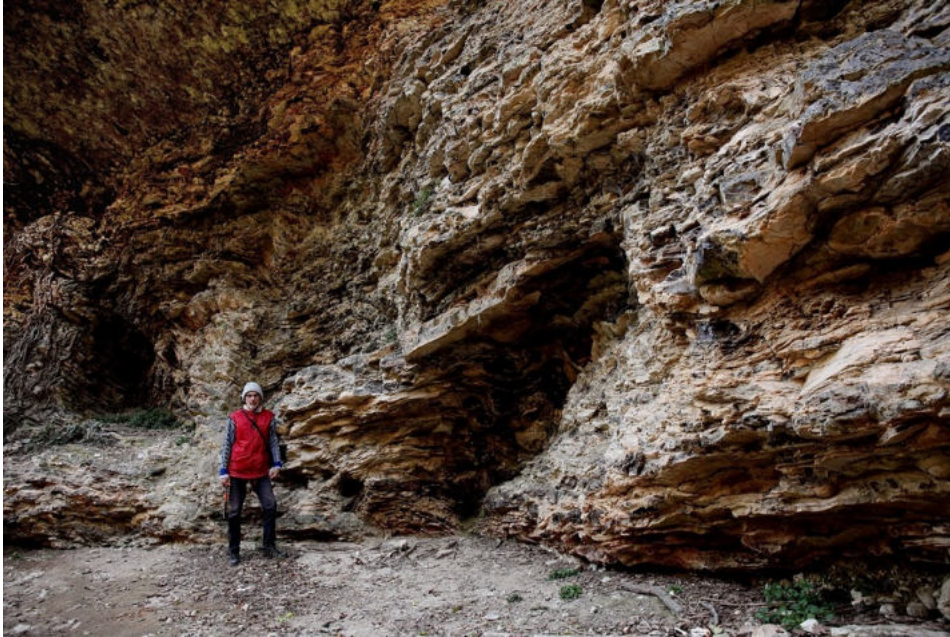
Fig. 10: Al potente accumulo di selce fittamente stratificata fan tetto sporgente i calcari nodulari del Rosso Ammonitico Veronese: l'intensa fatturazione del fronte roccioso è evidente (foto di Raffaello Boni).

Sul lato destro idrografico del greto del torrente affiora uno spessore di circa 5 metri di *selci policrome* fittamente stratificate con alternanze di *argilliti* molto silicee bianco-gialle, calcari e marne (figg. 10 e 11) che separano in due porzioni i calcari del Rosso Ammonitico.

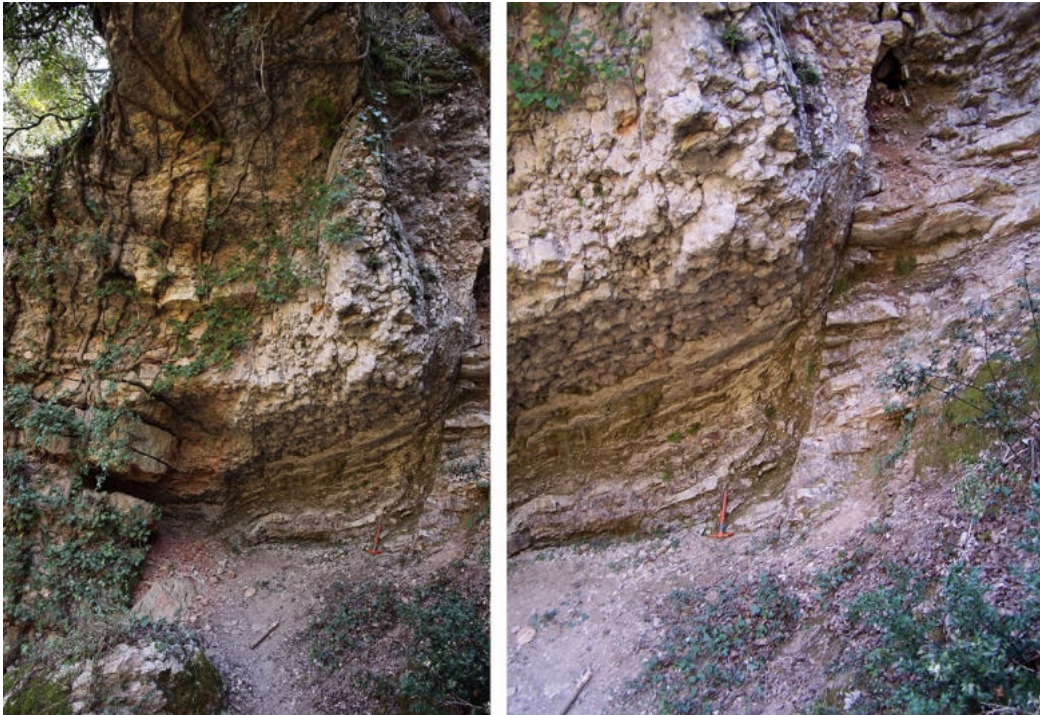
Fig. 12: Uncinatura degli strati e intensa fatturazione della roccia causate da una piccola *faglia diretta*; il piano delle foto interseca perpendicolarmente quello di moto della faglia (a sinistra foto di R. Boni, a destra dell'Autore).

Un esempio degli *stress tettonici* cui questa compagine rocciosa è stata sottoposta è esemplificato in fig. 12, che mostra una piccola *faglia diretta*

(fig.13) caratterizzata da una *piega di trascinamento* (uncinatura) degli strati nella sua parte ribassata, nonché da una intensa fatturazione, soprattutto evidente negli strati calcarei sedimentati sopra quelli più sottili selciferi.

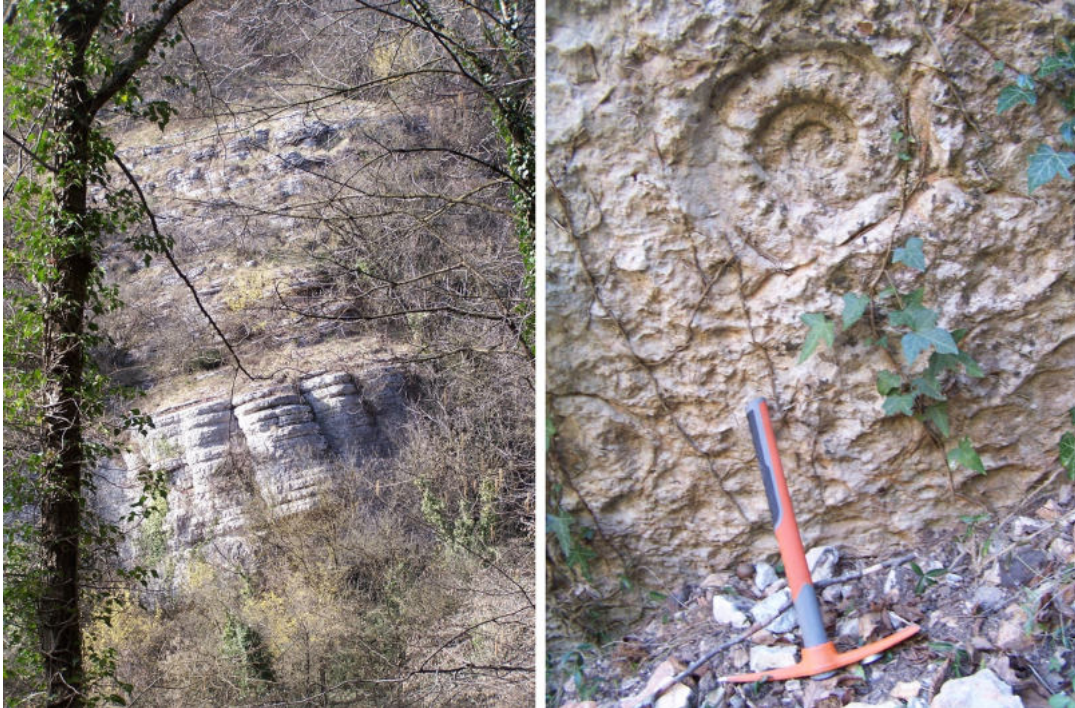
Fig. 14: Pareti in Rosso Ammonitico Veronese con stratificazioni a reggi-poggio sul versante destro idrografico del Torrente Tasso (foto dell'Autore).

Un altro interessante motivo tettonico è costituito dal fatto che le stratificazioni rocciose del versante sinistro idrografico sono a *frana-poggio* (fig. 16), determinando così una generale instabilità dell'ammasso roccioso su quel fronte, mentre su quello opposto esse risultano invece a *reggi-poggio*, rendendolo stabile e in grado di dar luogo a pareti sub verticali (figg. 14 e 16).

In figura 14 è pure evidente che la compagine rocciosa è suddivisa verticalmente da un *reticolo di fratture* distanziate tra loro di alcuni metri; queste, allargate dai *processi erosivi* e dal *carsismo*, danno l'illusione che la parete sia composta da tante "torri" affiancate.

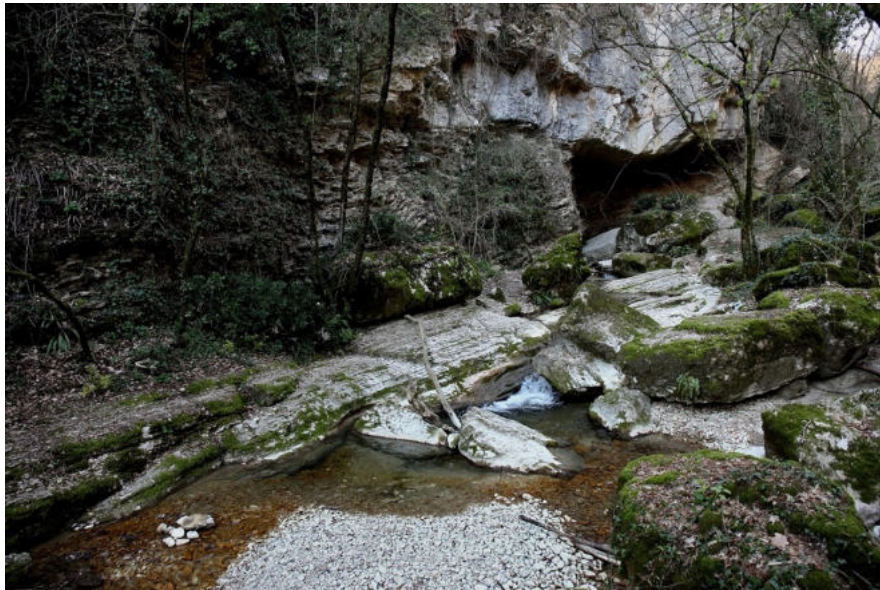
Fig. 17: Grossi blocchi di strati calcarei staccatisi dal versante sinistro idrografico sono scivolati nell'alveo torrentizio; inoltre, sulla riva opposta (a destra nell'immagine), nelle selci si apre un ampio riparo sotto roccia scavato dalle acque correnti (foto di Raffaello Boni).

Ancora, essendo la selce un materiale fragile con fratture simili a quelle che si producono nel vetro, e qui alternata a strati di argilliti più sottili, risulta più erodibile di quelle calcaree ad opera delle dinamiche acque torrentizie; di conseguenza, nel tempo arretra nel versante più rapidamente delle seconde, producendo in tal modo *ripari sottoroccia* (figg. 16 e 17) .

Questo profilo instabile produce successivi crolli del tetto calcareo, che sul versante sinistro genera dei grandi blocchi, sorta di "zattere" che progressivamente scivolano verso l'alveo torrentizio per gravità, mentre i fragili materiali selciferi subiscono un asporto totale.

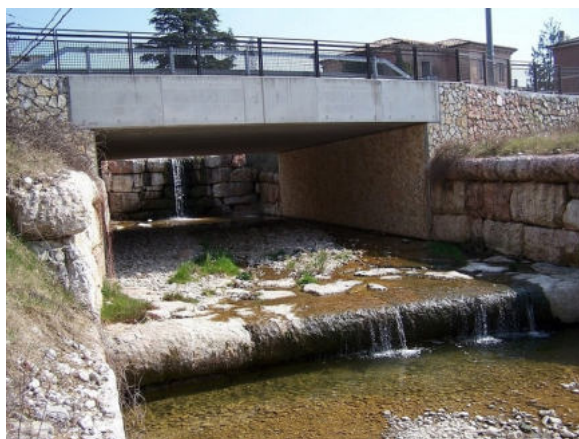
Fig. 23: Il nuovo "Ponte delle Acque", edificato tra due stramazzi (foto dell'Autore).

Ad esempio, l'alveo torrentizio è stato *depensilizzato* per oltre 5 Km tra Affi e Caprino sino al Ponte delle Acque e quest'ultimo manufatto, atto piuttosto a strozzare il deflusso idrico, è stato demolito e rifatto triplicandone la sezione idraulica (fig. 23).

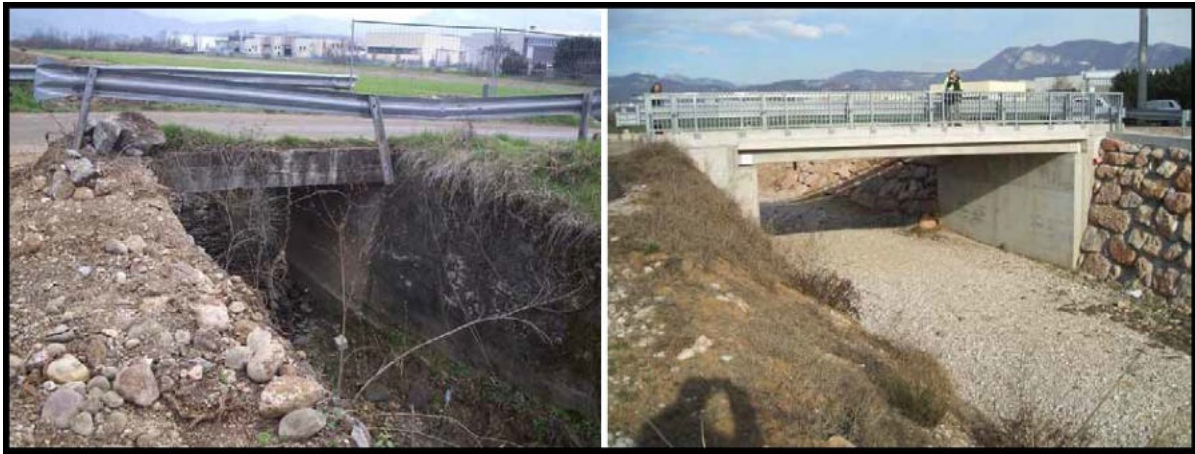
Fig. 24: Rifacimento di un ponte e della sua sezione utile tra Affi e Caprino (da: Piano stralcio per la tutela dal rischio idrogeologico Bacino dell'Adige – Regione del Veneto, 2005 – 2006).

Altri ponti di simile categoria sono stati realizzati tra Affi e Caprino (fig.24).

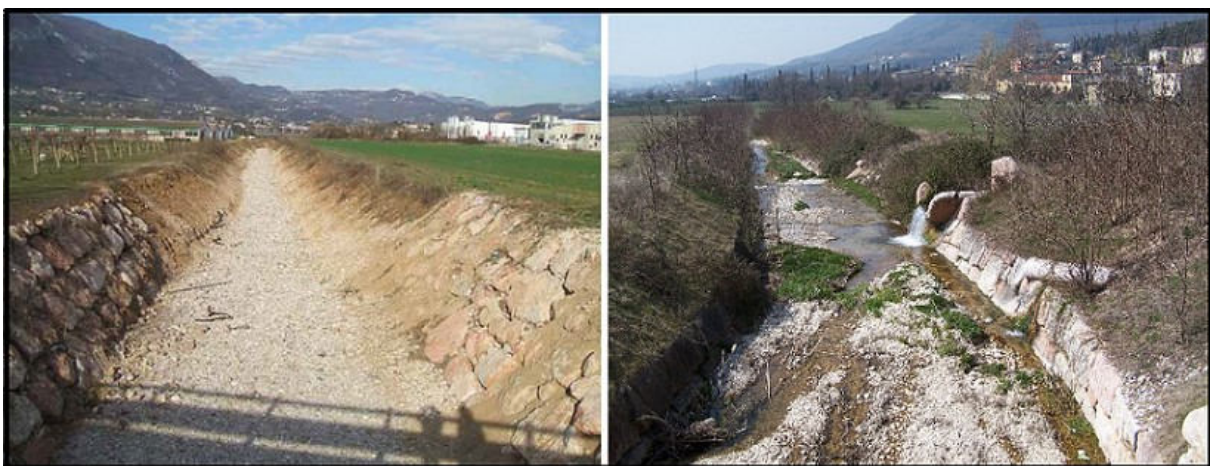
Fig. 25: A sinistra, foto di un tratto del torrente subito dopo la modifica idraulica (Op. citata, 2005-2006) confrontato col simile a valle del Ponte delle Acque (foto dell'Autore, 25-03-21). Su quest'ultimo hanno fittamente attecchito essenze spinose destinate a maggiore sviluppo.

Il taglio degli alberi andrebbe sempre fatto internamente all'alveo, avendo però l'accortezza di colonizzare le sponde con essenze vegetali *non invasive* che ne garantiscano piuttosto il *consolidamento* ed una *agevole cura* (fig.25).

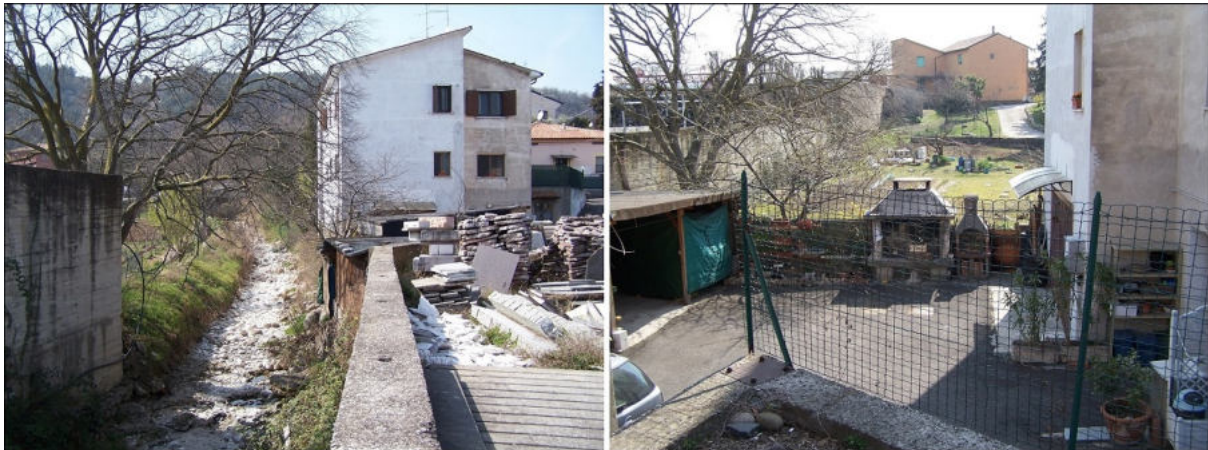
Fig. 27: Diverse modalità di edificazione nel tratto finale del Torrente Tasso (foto dell'Autore).

Il paleoalveo è qui ampio e ben identificabile, ma il letto del torrente è stato forzatamente ristretto dalle attività umane, a causa delle portate ridotte o nulle che in periodi normali vi scorrono (cfr. le righe finali a commento di fig. 27).

Infine, un esempio di come i corsi d'acqua siano spesso duramente affrontati nella loro integrità e bellezza appare in fig. 27, foto scattata a Ragano presso la confluenza del Tasso nell'Adige.

Poiché nel tratto finale del torrente, a causa delle *dispersioni in subalveo*, giungono alfine portate ridotte (ma non certo durante quelle estreme), l'alveo di secca è stato strozzato verticalmente su entrambe le sponde con alte mura (ma soprattutto in sinistra idrografica) che sono state alfine affiancate da cospicui interramenti delle originarie depressioni spondali a creare nuovi piani di utilizzo.

Le reali dimensioni del paleoalveo, però, sono deducibili dalla seconda foto, ripresa trasversalmente al torrente, che ne mostra la porzione non interrata del lato destro idrografico, alla cui sommità è stata edificata la casa rosa: al riparo da piene eccezionali e con accettabile ritorno estetico e ricreativo...
